Diagnóstico

Caracterização das principais atividades e usos

Alunos: Ana Clara Cavalcante (190120452)
Luca Augusto (190111925)
Teresa Ferreira (170168476)

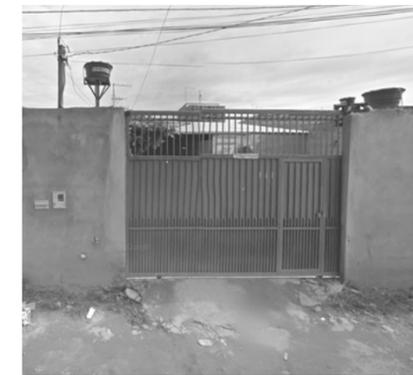
RESIDENCIAL

Caracteriza-se majoritariamente como **térrea, com fachadas cegas e muradas**.

Observou-se a **não continuidade no calçamento, pavimentação desadequada, e as fachadas frontais voltada para ruas não pavimentadas**.

A tipologia de uso habitacional caracteriza-se **majoritariamente como unifamiliar**.

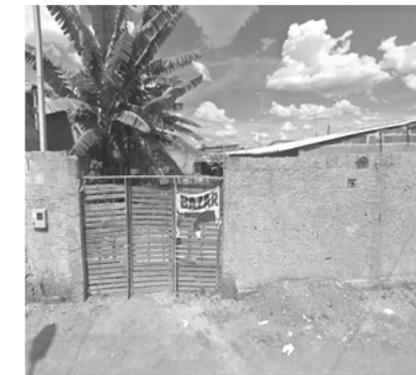
MISTO RESIDENCIAL

Localizam-se majoritariamente em **ruas residenciais cujo o fluxo não é interrompido**.

Caracteriza-se por **edificações residenciais com a presença de algum tipo de comércio informal de pequeno porte, e recebem faixas ou pequenos banners em suas fachadas**.

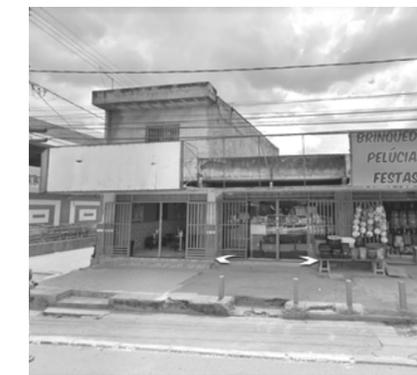
MISTO

Localizam-se majoritariamente em duas avenidas principais, a **Rua 1 e a VC-311**.

Sua configuração base conta com **presença de uso comercial no térreo e habitação nos demais pavimentos**.

Também observou-se ocupações informais, de serviços, de beleza e cabelo, e venda de produtos nos pavimentos residenciais.

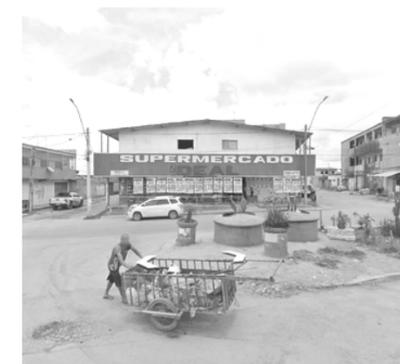
COMERCIAL

Em análise aos blocos de uso comercial, percebeu-se que estes configuram-se majoritariamente como lotes térreos. Exceções de prédios de uso totalmente comerciais também foram vistas, apesar de menos comuns.

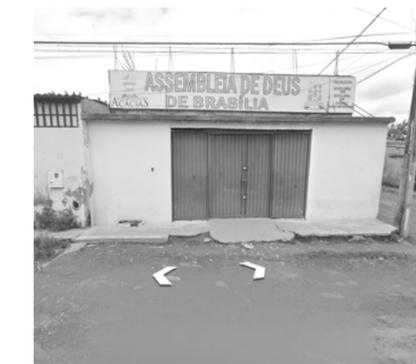
RELIGIOSO

Em sua grande maioria, as edificações religiosas se originam de uma edificação residencial preexistente, reaproveitando a arquitetura ou incorporando novos anexos. Sua implantação ocorre em diferentes zonas tipológicas, ou seja, ruas majoritariamente residenciais e comerciais

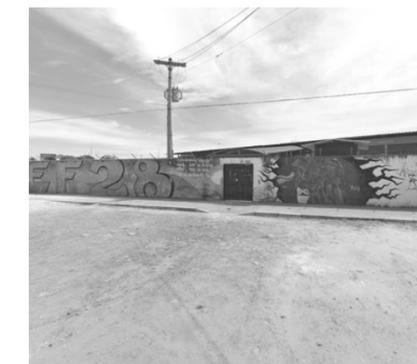
ESCOLAR

Em suas poucas existências se caracteriza como edificação térrea, com acessos construídos na fachada principal, quadra de esporte, playground e tipologias comerciais e mistas em suas adjacências.

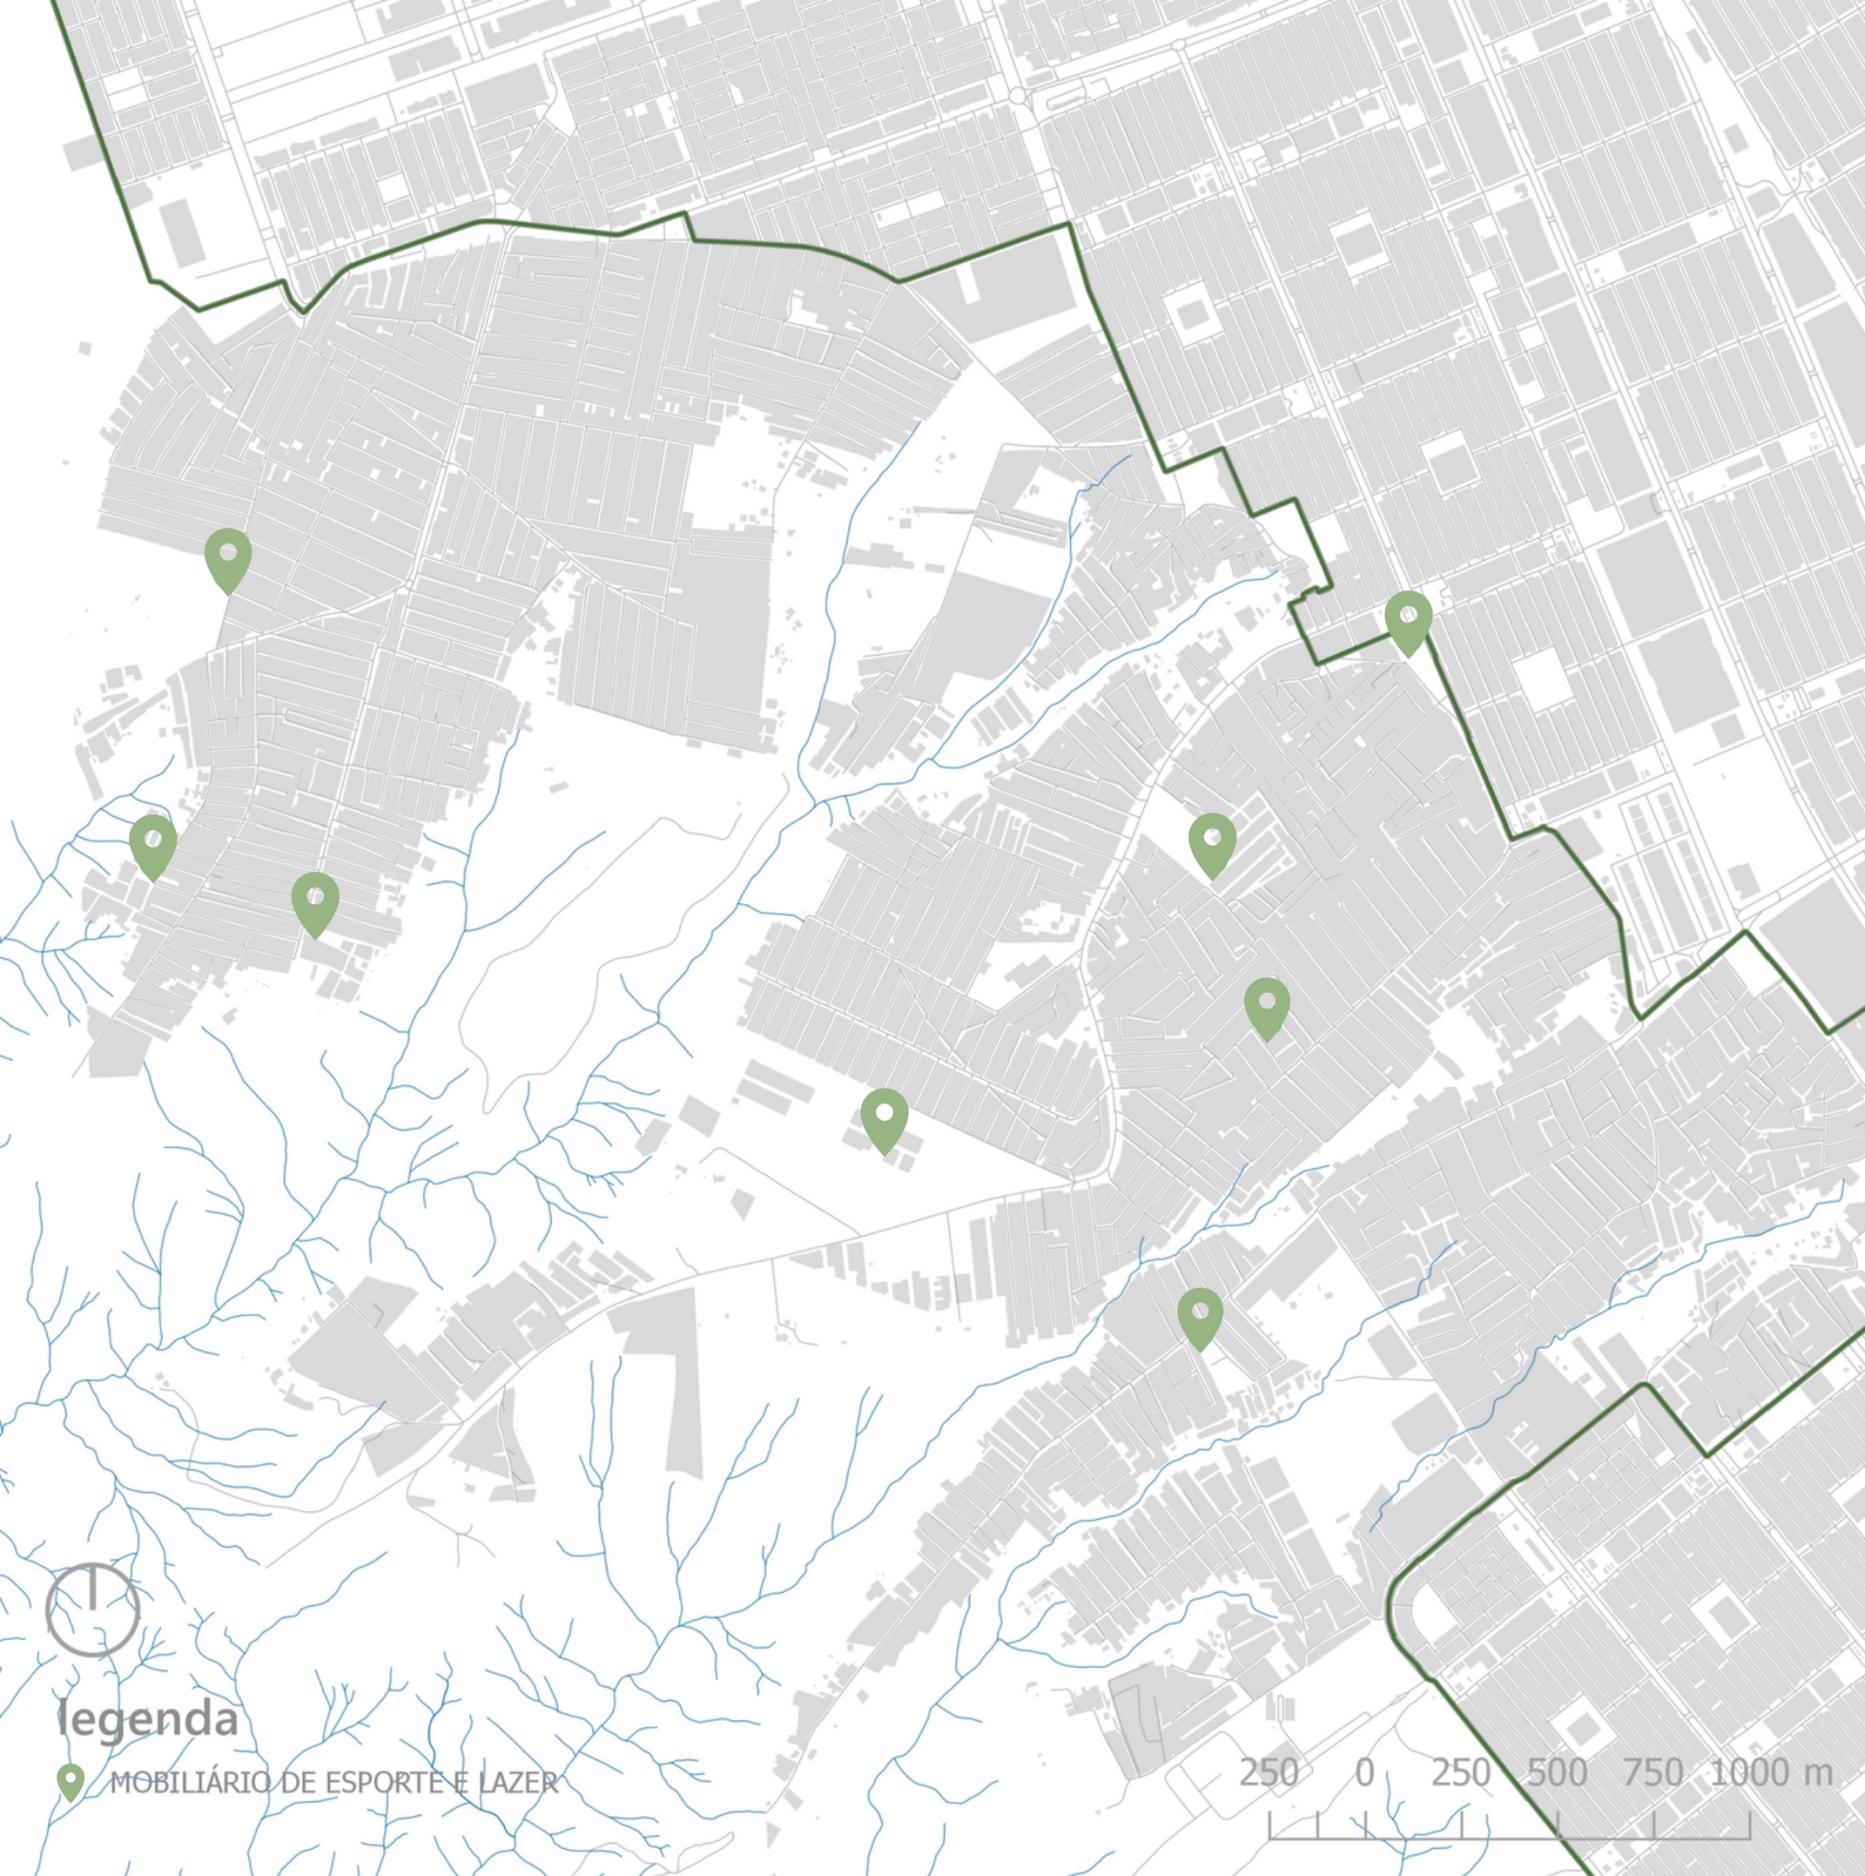
Equipamento de esporte e lazer

Observou-se uma baixa quantidade de equipamentos, com mal estado de conservação e pouca manutenção o que acaba por torna-los pouco utilizados, além disso observou-se a falta de cobertura e estrutura dos espaços. Algumas áreas são constituídas apenas por terrenos de espaços livres públicos e mobiliário montado pela própria população.

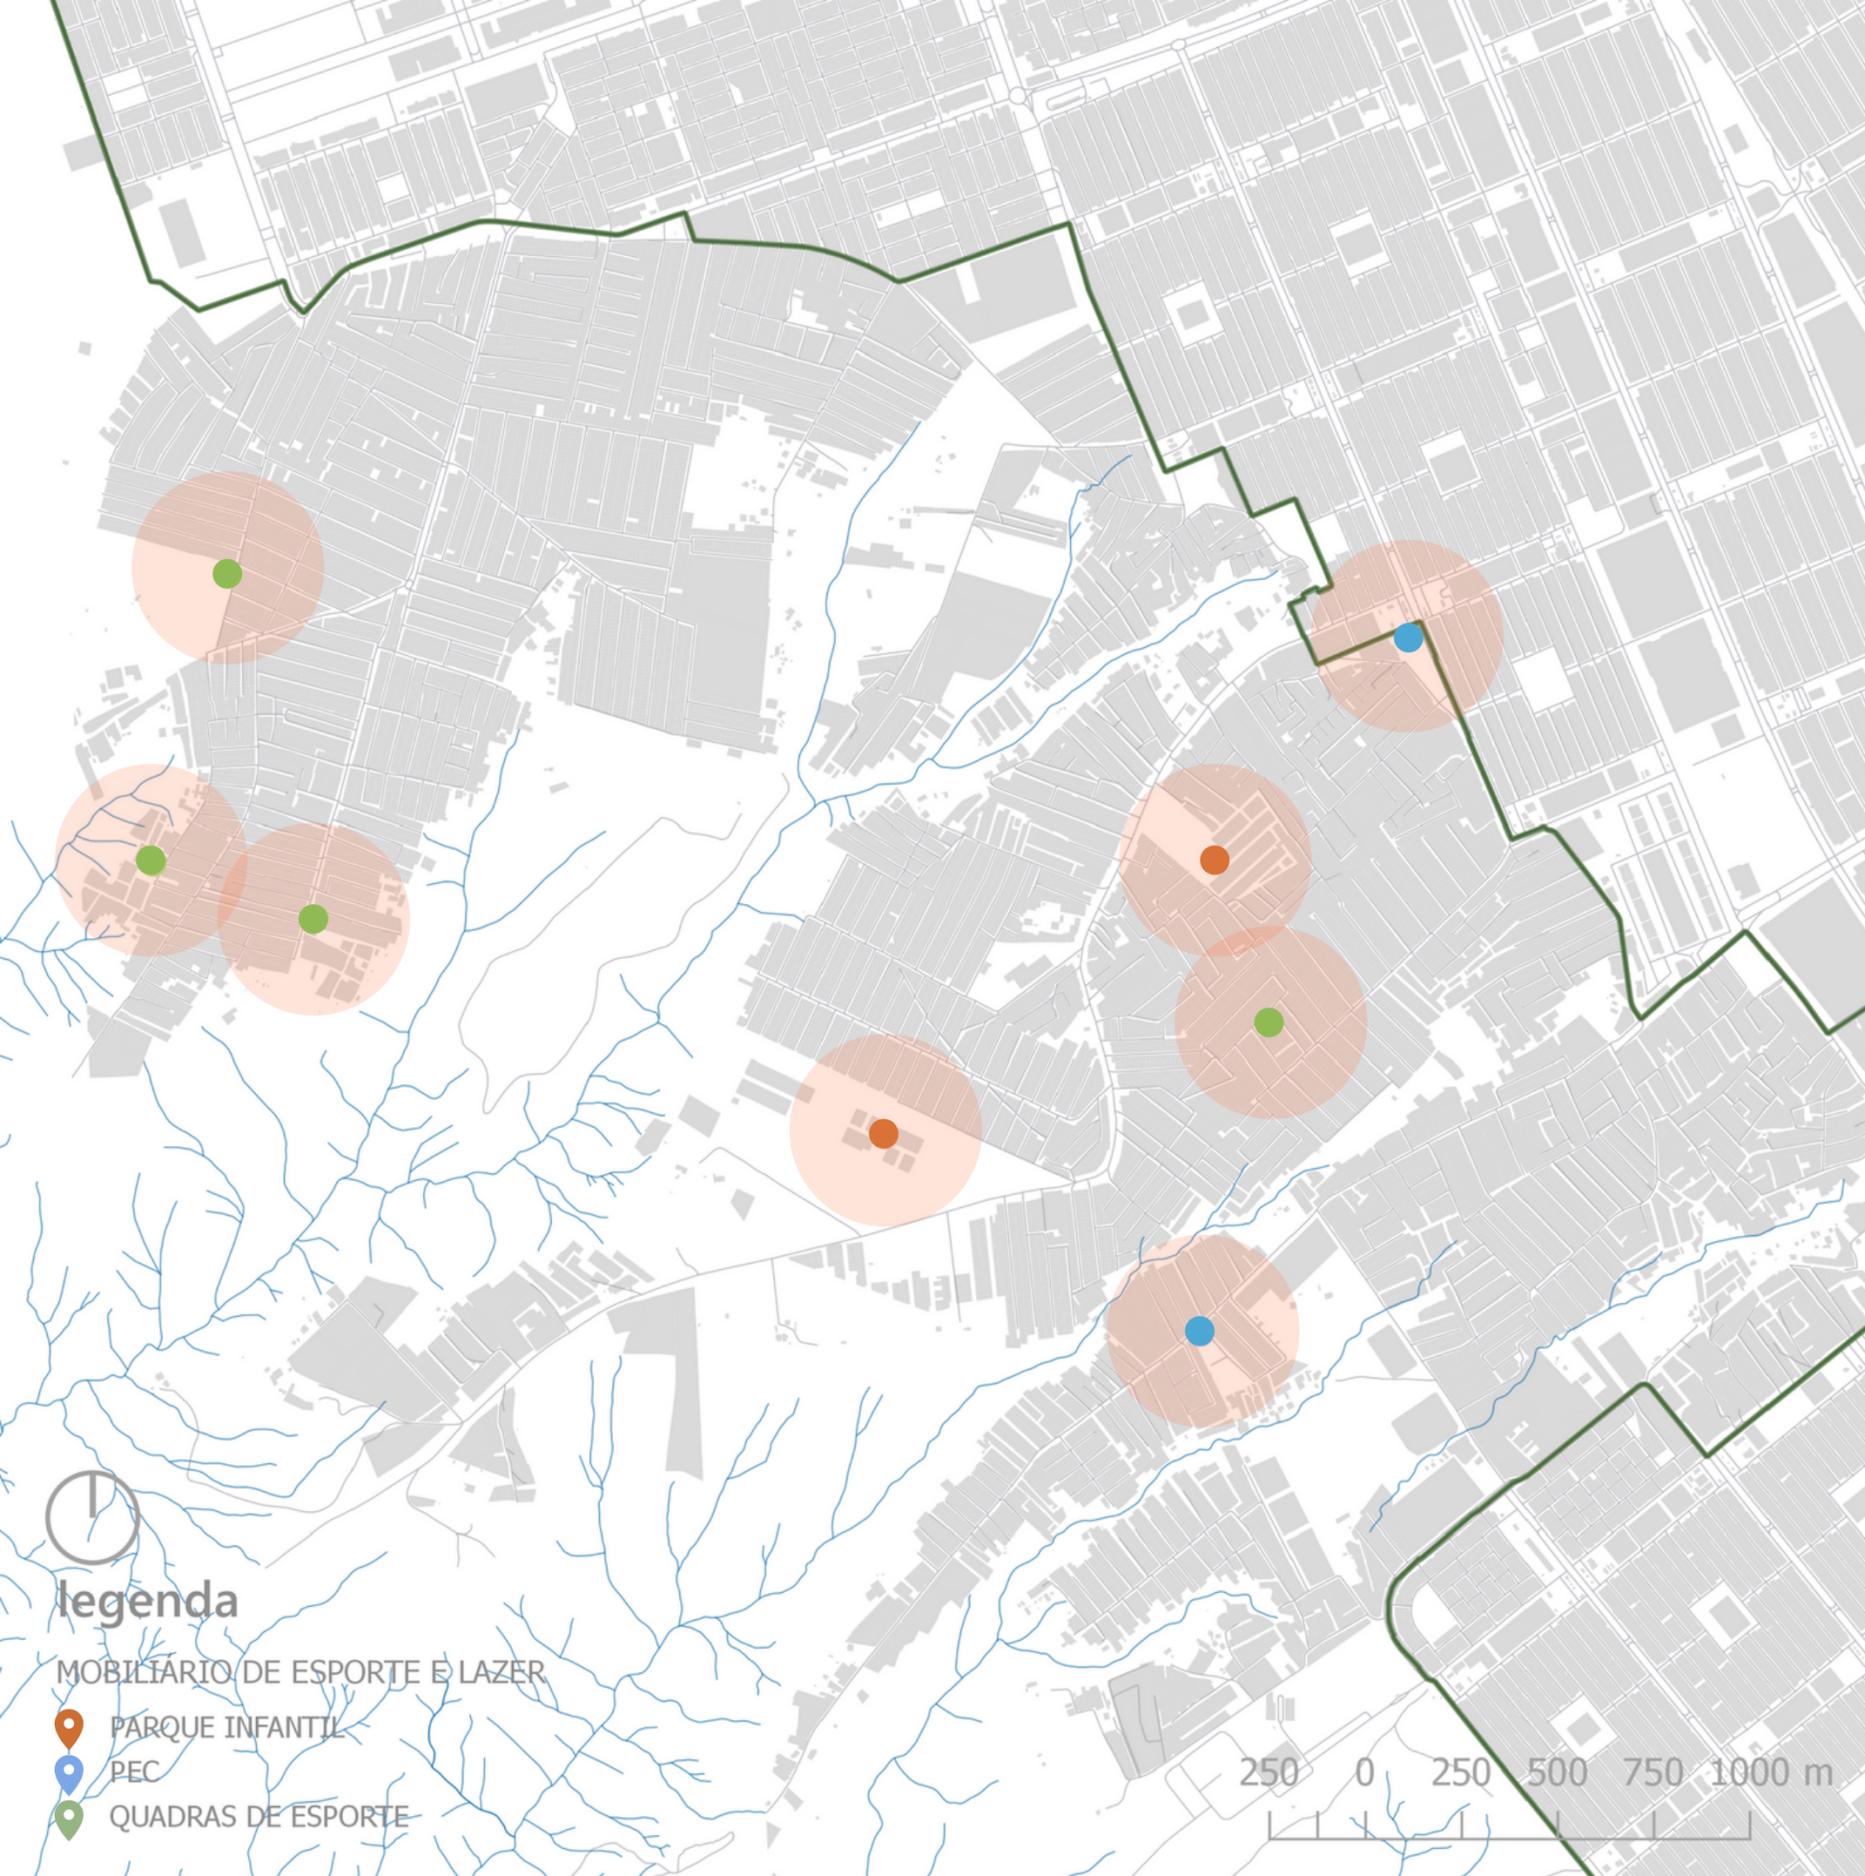
Área de abrangência - raio 500 metros

Quanto a área de abrangência dos equipamentos urbanos, verificou-se o posicionamento desadequado para atendimento da população, tendo em vista que estão pouco centralizados, algumas vezes muito próximos um dos outros, fazendo com que surja áreas muito amplas sem nenhum equipamento. Observa-se que o trecho melhor assistido é o 2, contando com 4 equipamentos de esporte e lazer, sendo 2 centralizados.

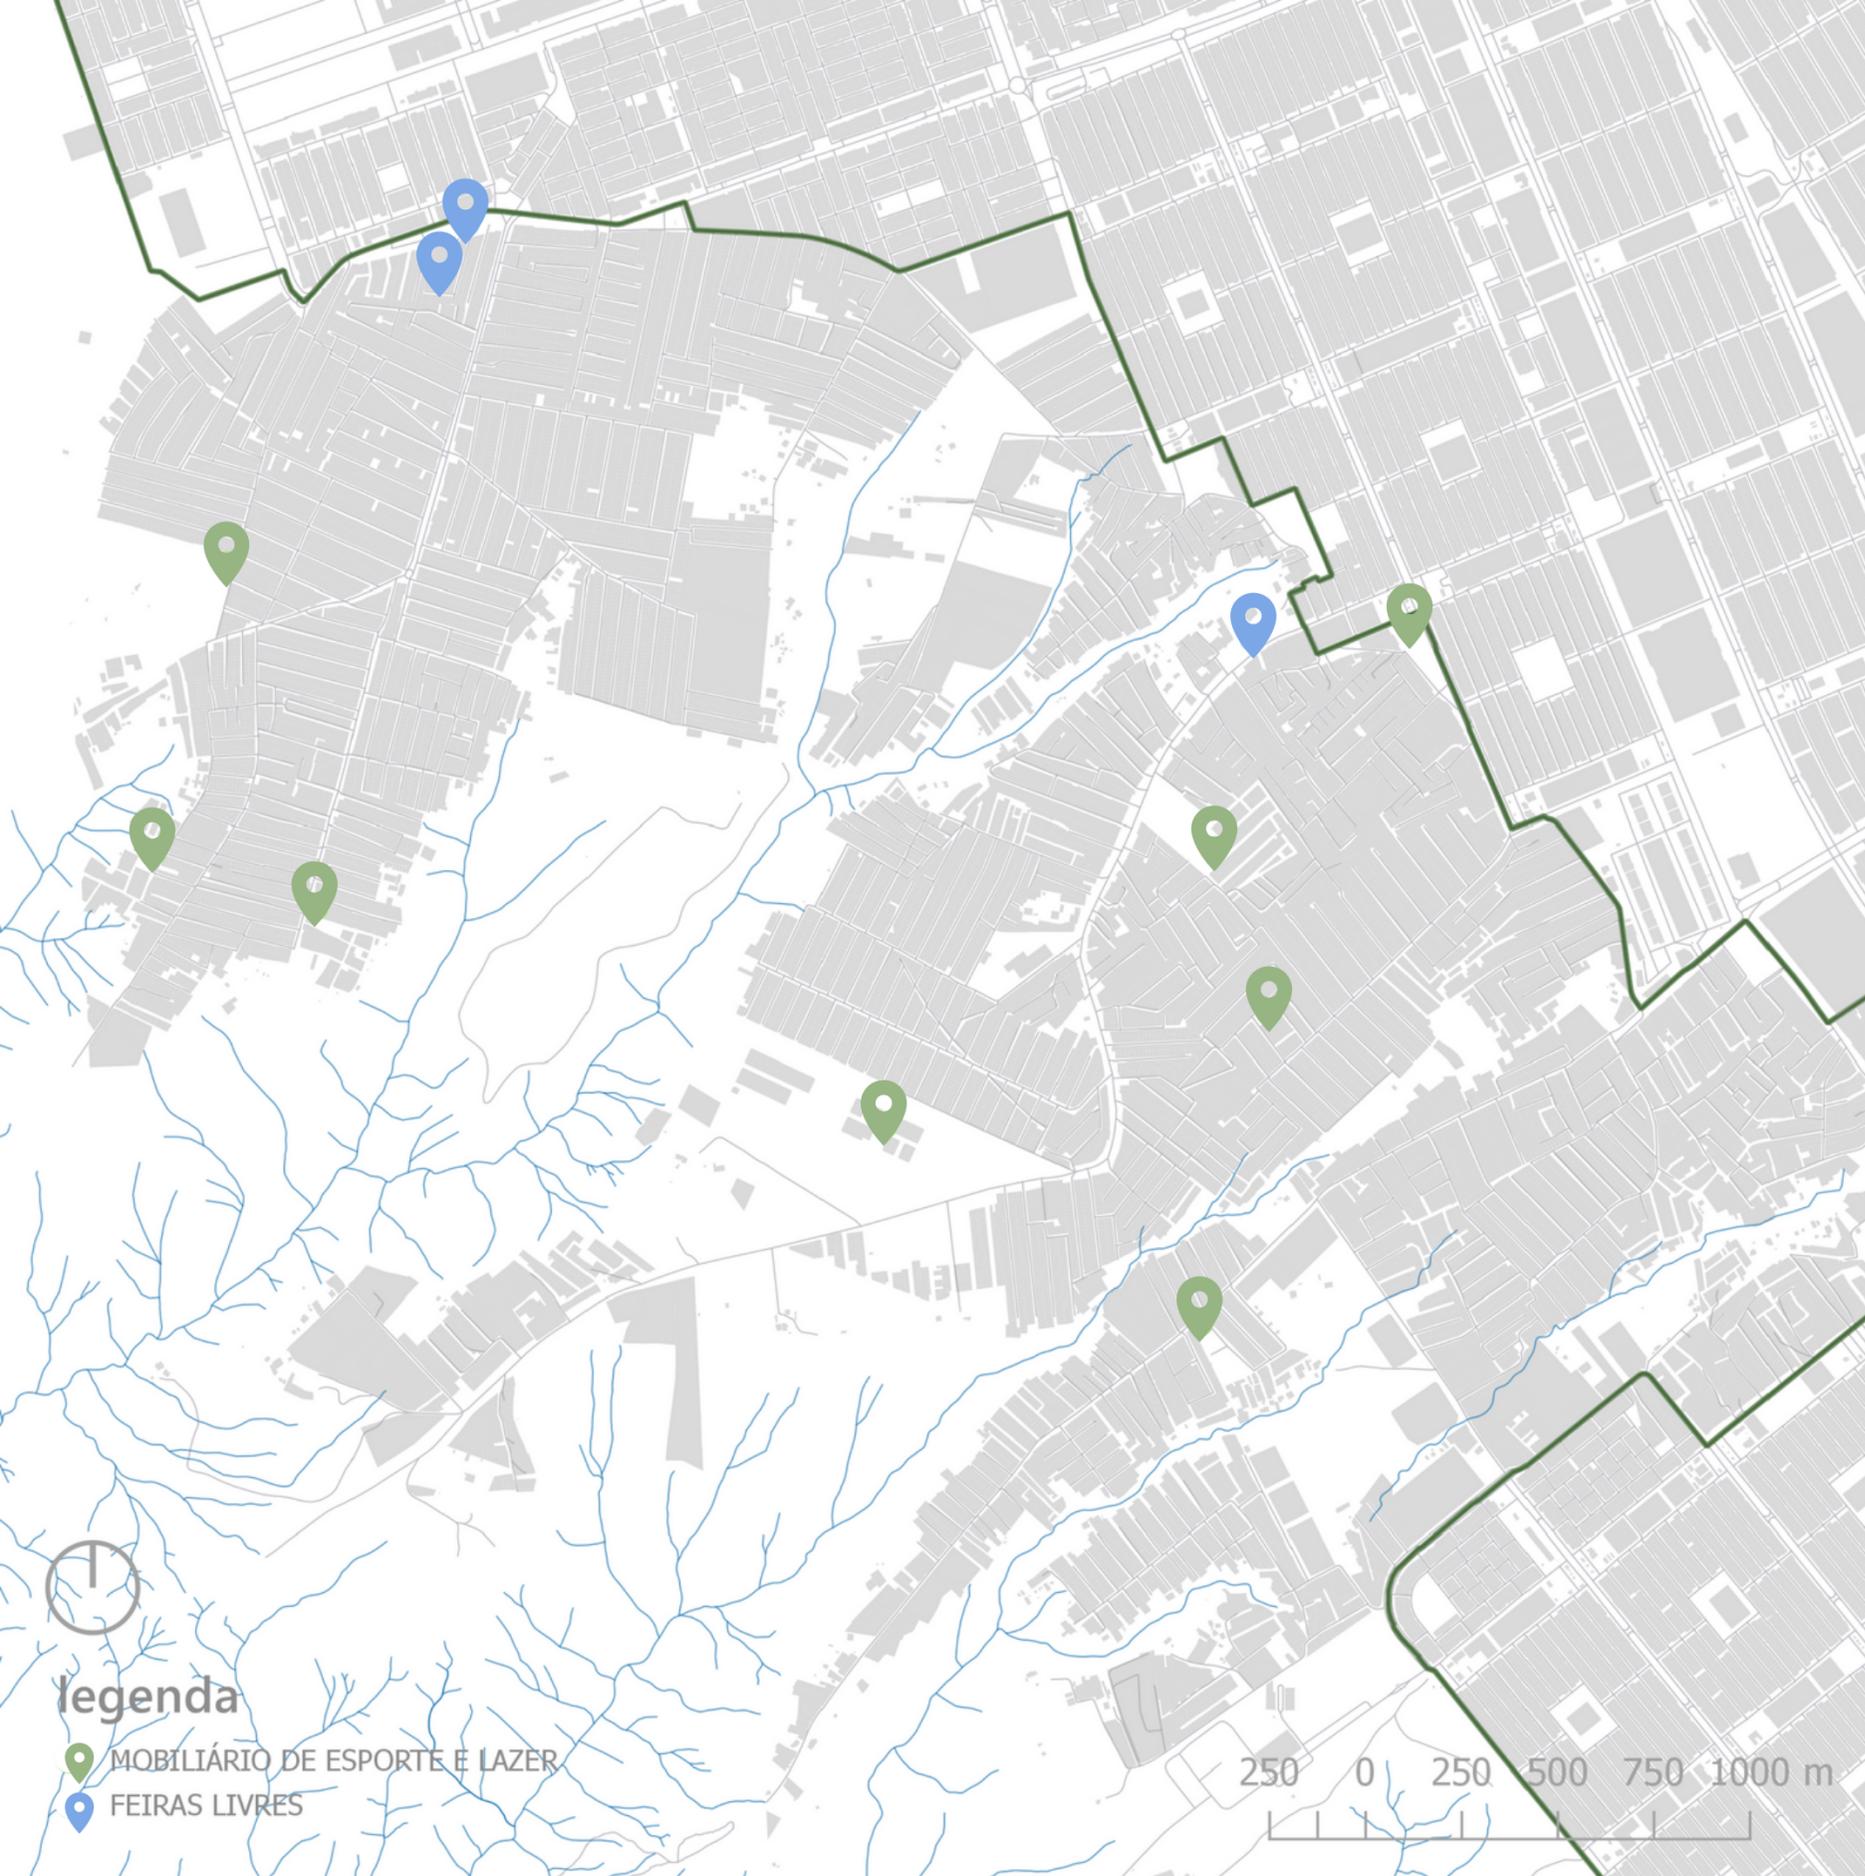
Sazonalidade

A respeito da sazonalidade dos equipamentos urbanos, verificou-se em sua maioria caracterizam-se como equipamentos fixos, em praças e parquinhos. A presença de atividades sazonais pode ser observada com a presença de dois polos de feiras, que ocorrem de maneira semanal.

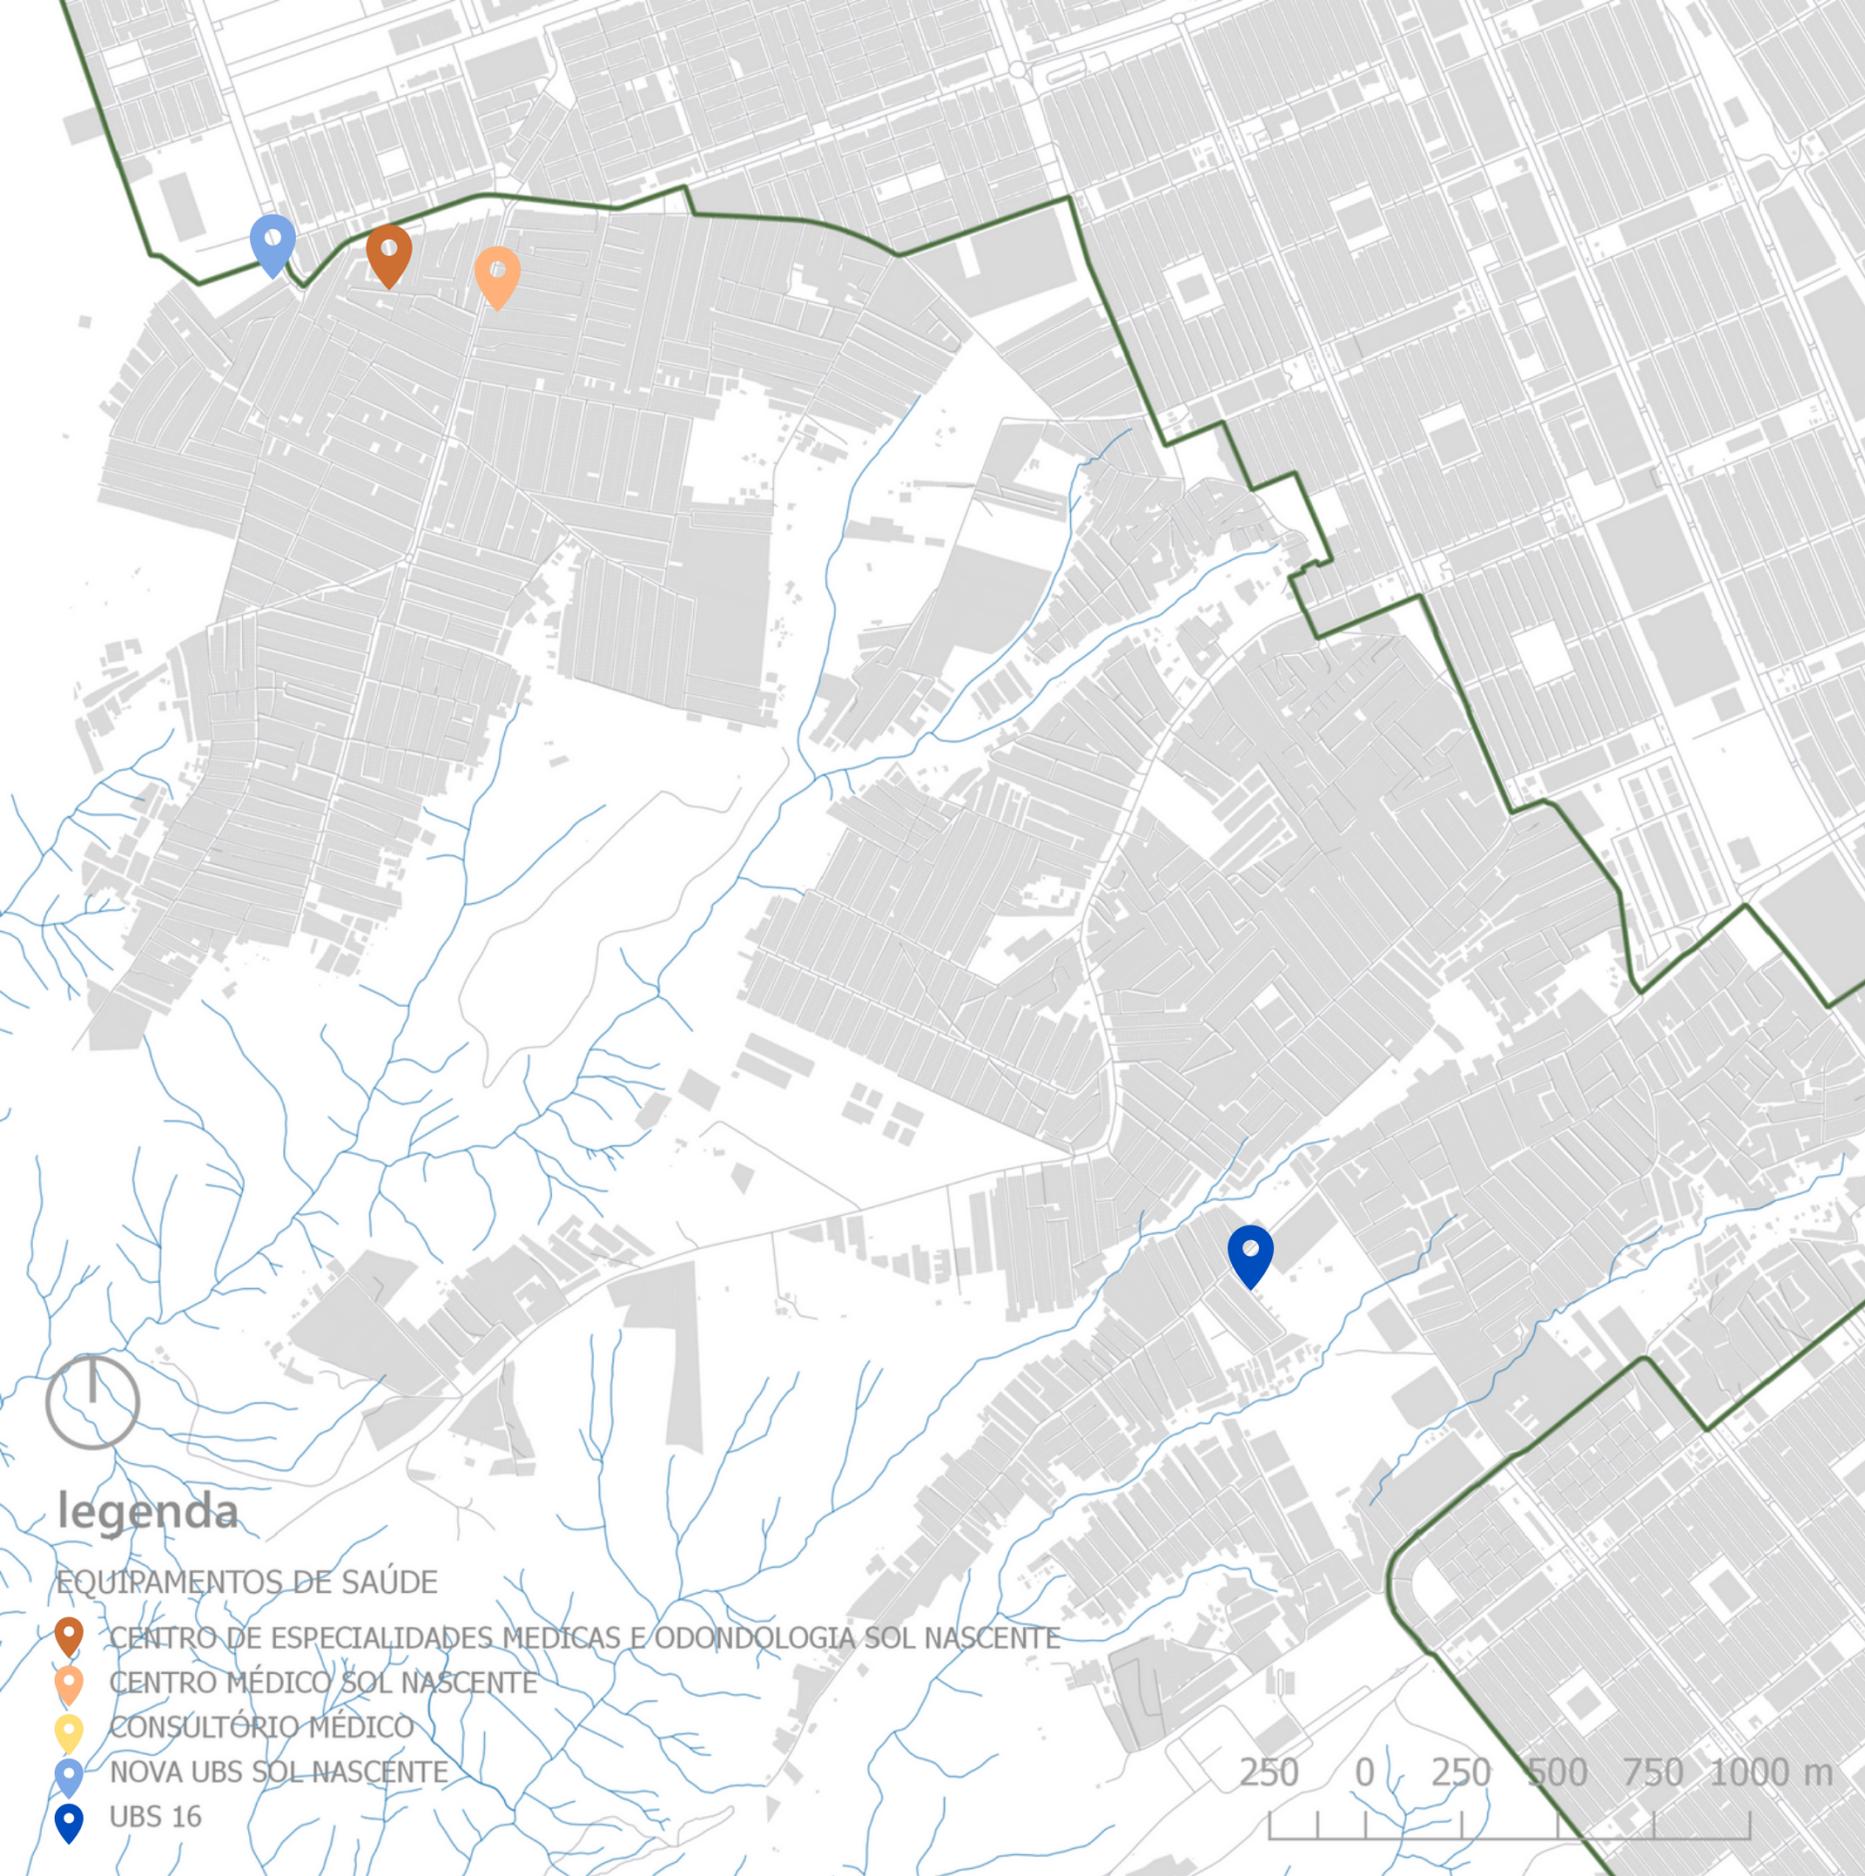
Equipamentos de saúde

A região carece da presença de equipamentos públicos de saúde. Possui, até então, uma Unidade Básica de Saúde (UBS), localizada no Trecho 1 e uma Unidade Básica de Saúde do Sol Nascente, que localiza-se no perímetro do Sol Nascente e Ceilândia. E alguns centros médicos particulares. Entretanto, não é suficiente para atender toda a região.

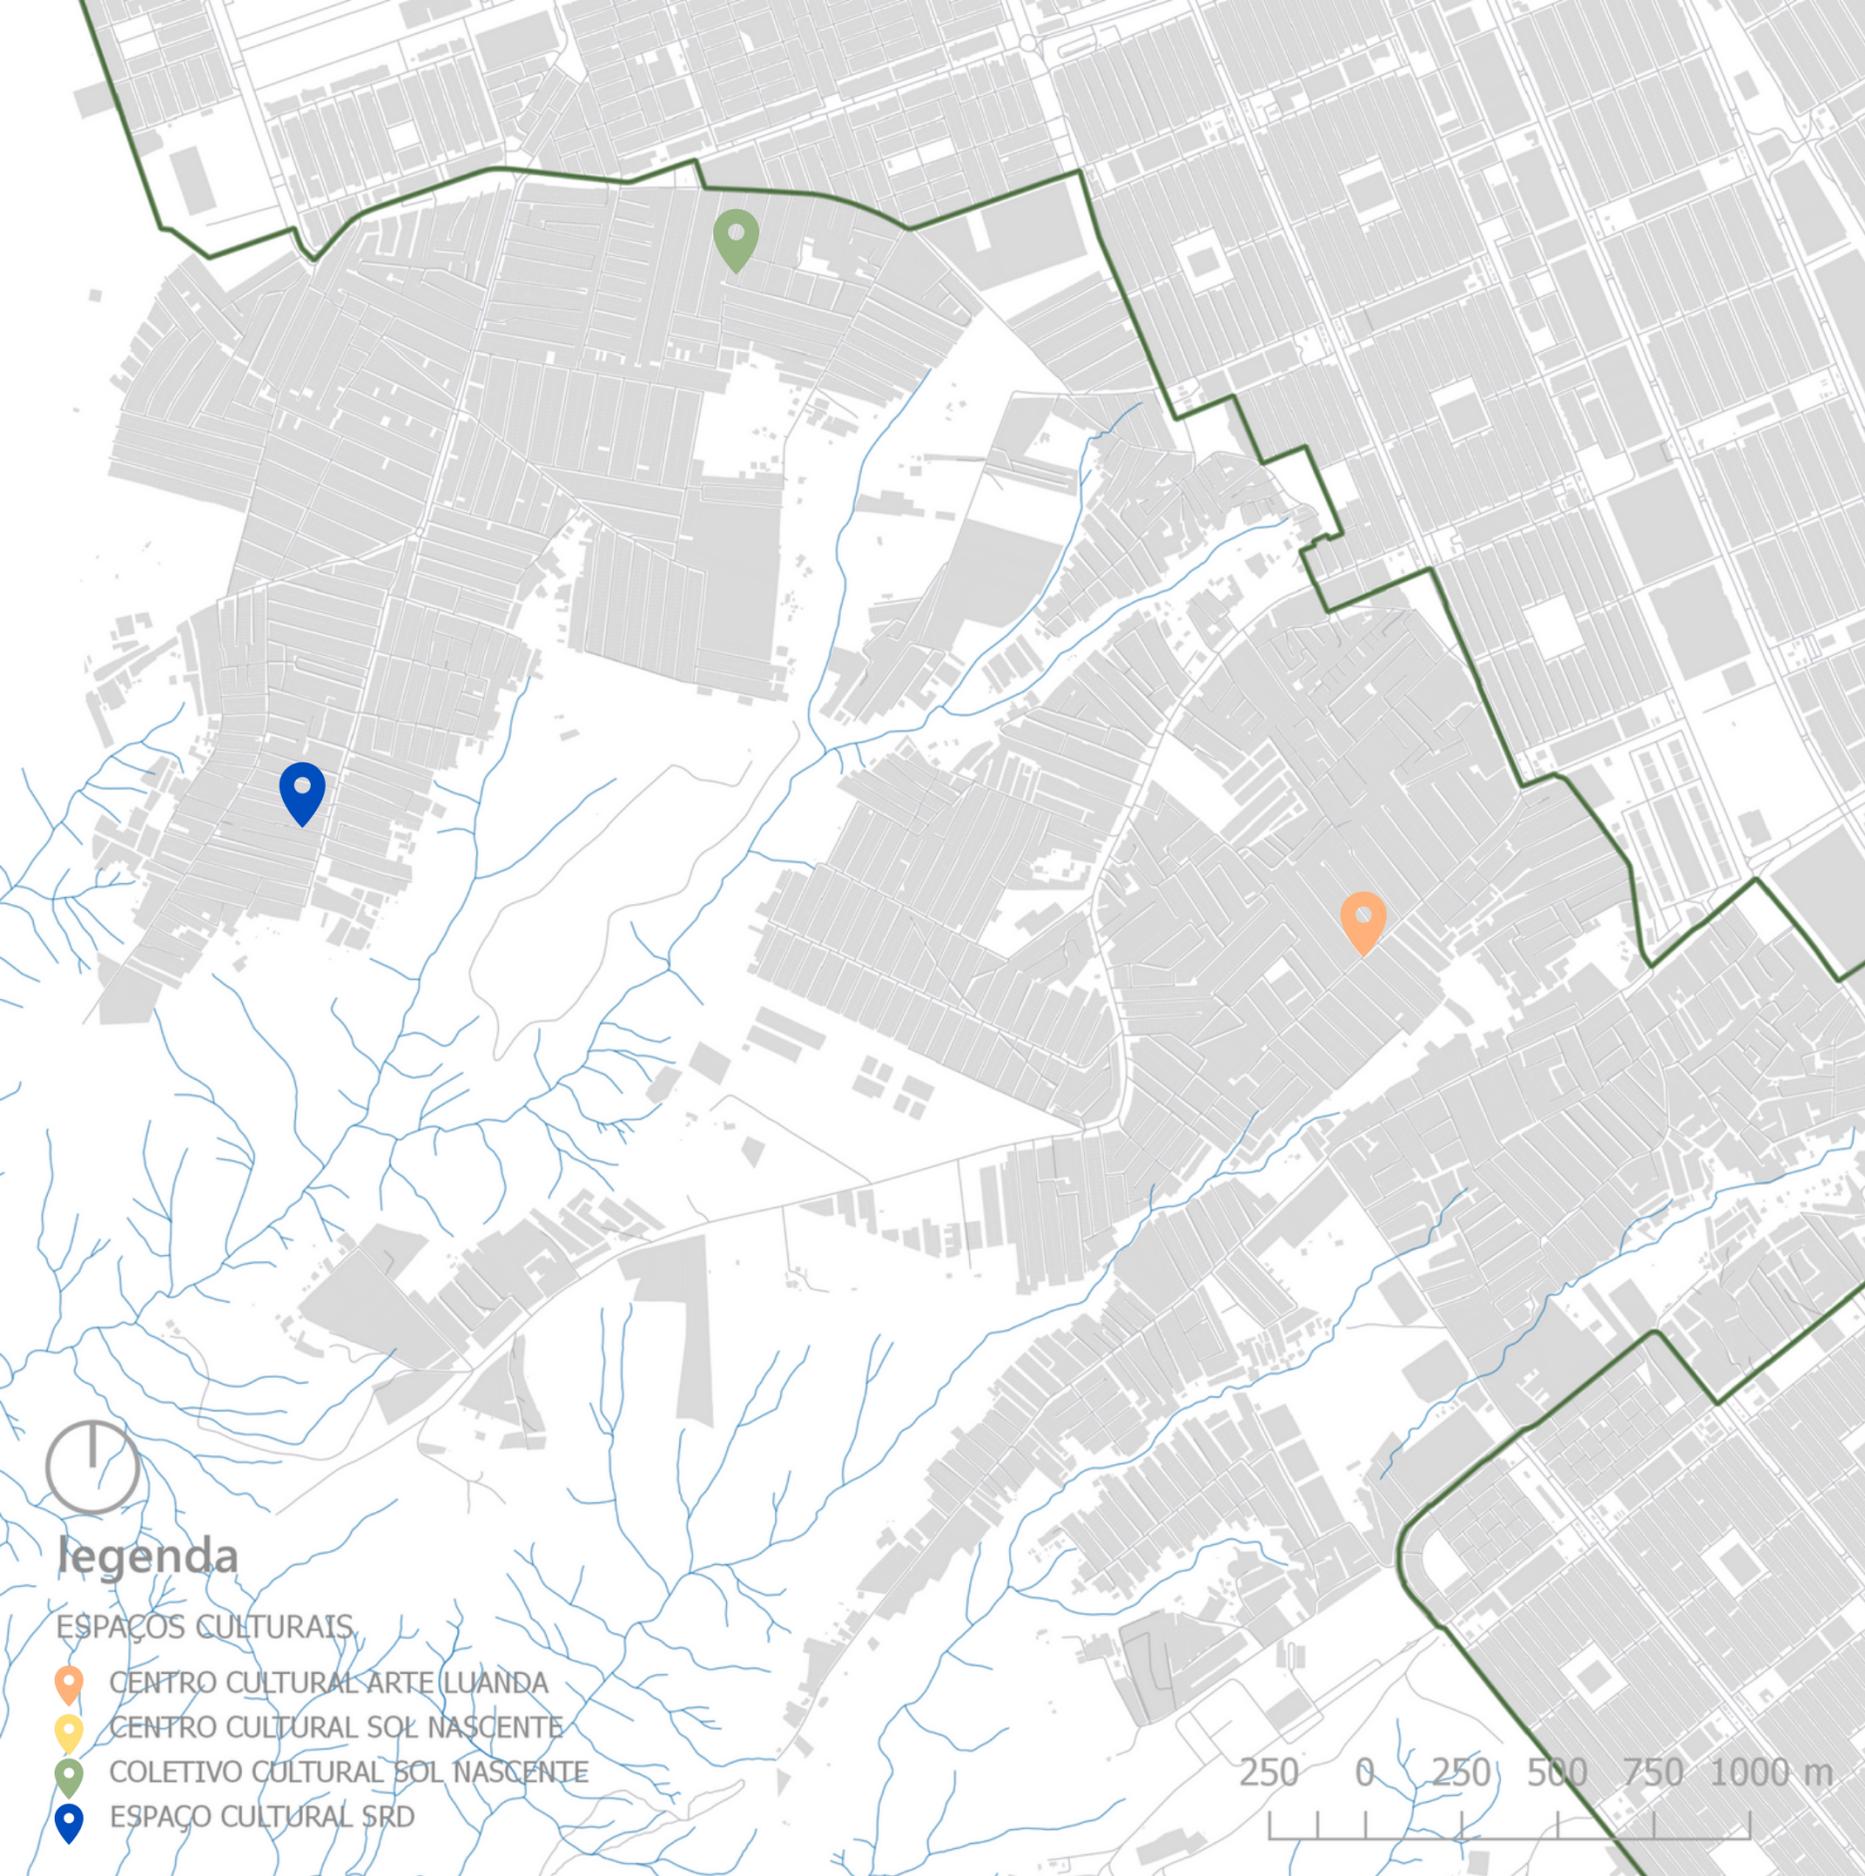
Cultura

Assim como os demais aspectos infra-estruturais, são poucos os espaços destinados à cultura dentro da RA do Sol Nascente. Em relação à infraestrutura pública nas proximidades dos domicílios, 16,5% responderam que havia ruas arborizadas, 7,5% responderam que havia jardins e parques, 11,3% responderam que existia praça, 4,3% informaram a existência de espaços culturais públicos.

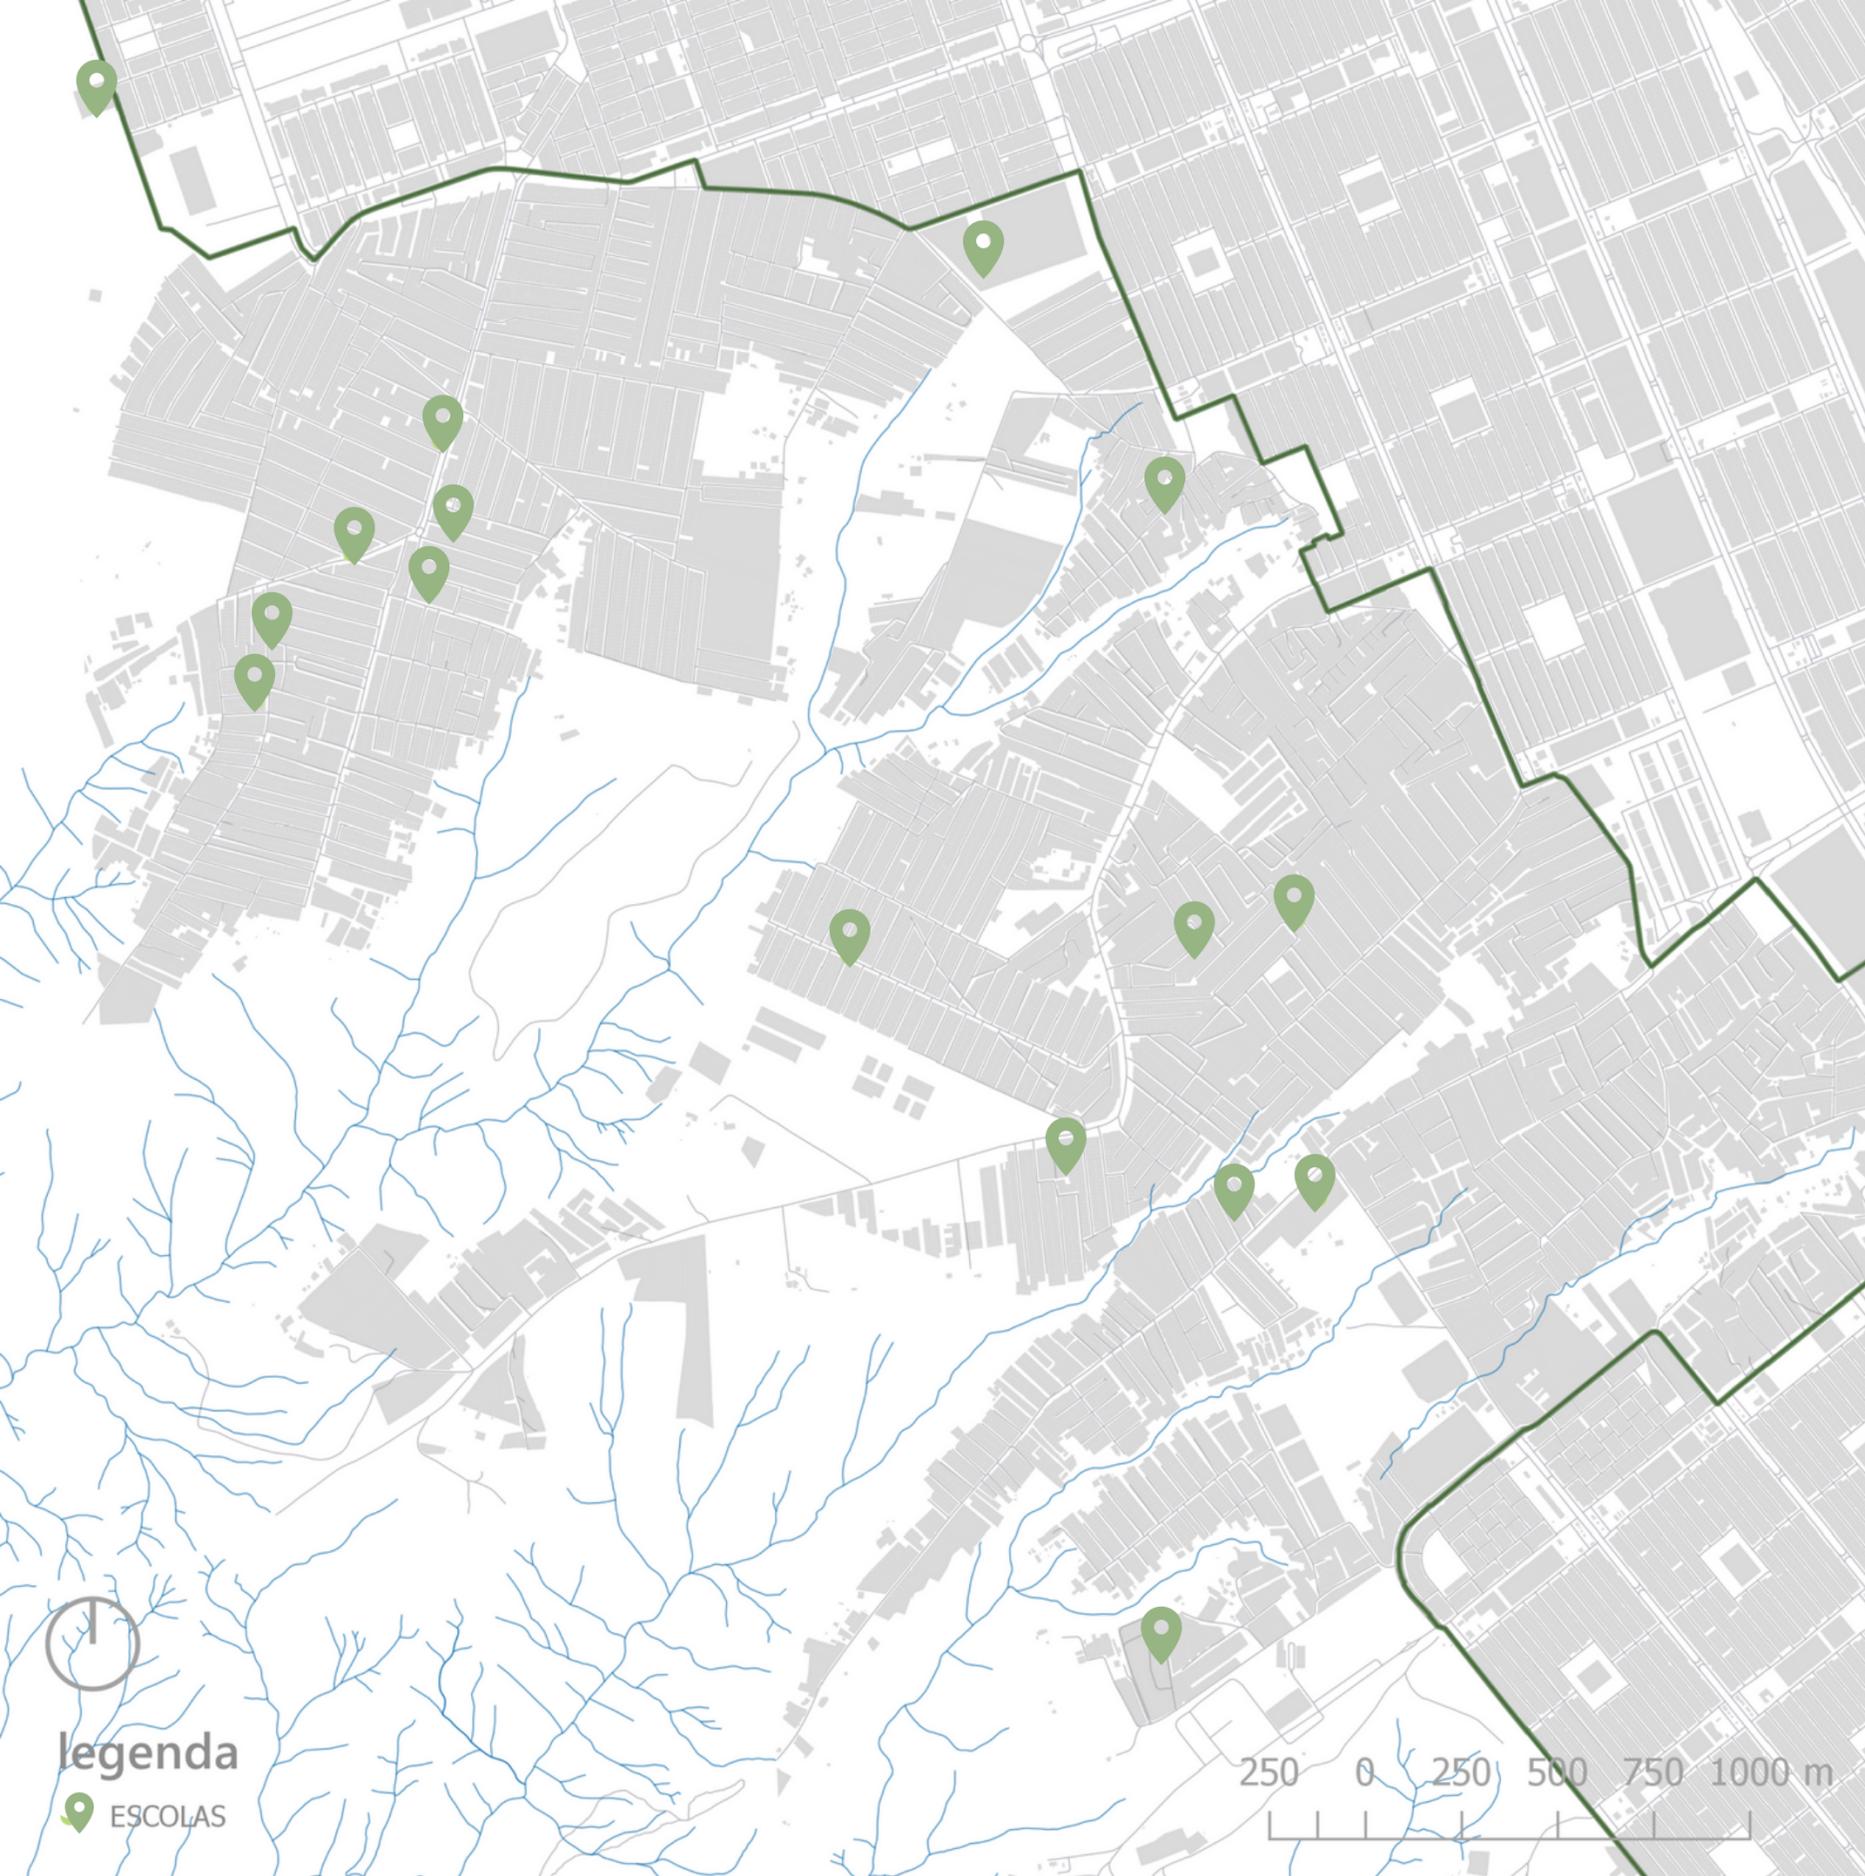
Equipamento de ensino

A região do Sol Nascente possui apenas em sua maioria privadas escolas se ensino fundamenta. Na região não há creches públicas. A falta de instituições de ensino médio na região, faz com que as crianças e principalmente jovens dependam de equipamentos de ensino de Ceilândia.

O movimento pendular diário motivado por estudos é a maneira mais comum em como ocorre a educação das crianças na RA: reportou-se que dentre as crianças matriculadas em instituição de ensino básica, 85,1% estudavam na RA Ceilândia. Destas, o principal método de locomoção se dá a pé (43,2% dos respondentes), e de até 15 minutos (51,3% dos estudantes).

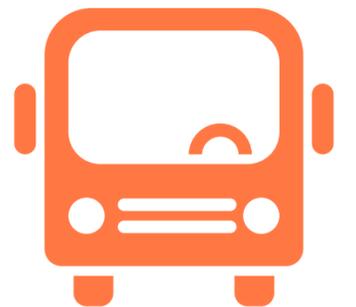
85,1% estudam em ceilândia

~ 15 min
