Diagnóstico

Caracterização das principais atividades e usos

Alunos: Ana Clara Cavalcante (190120452)
Luca Augusto (190111925)
Teresa Ferreira (170168476)

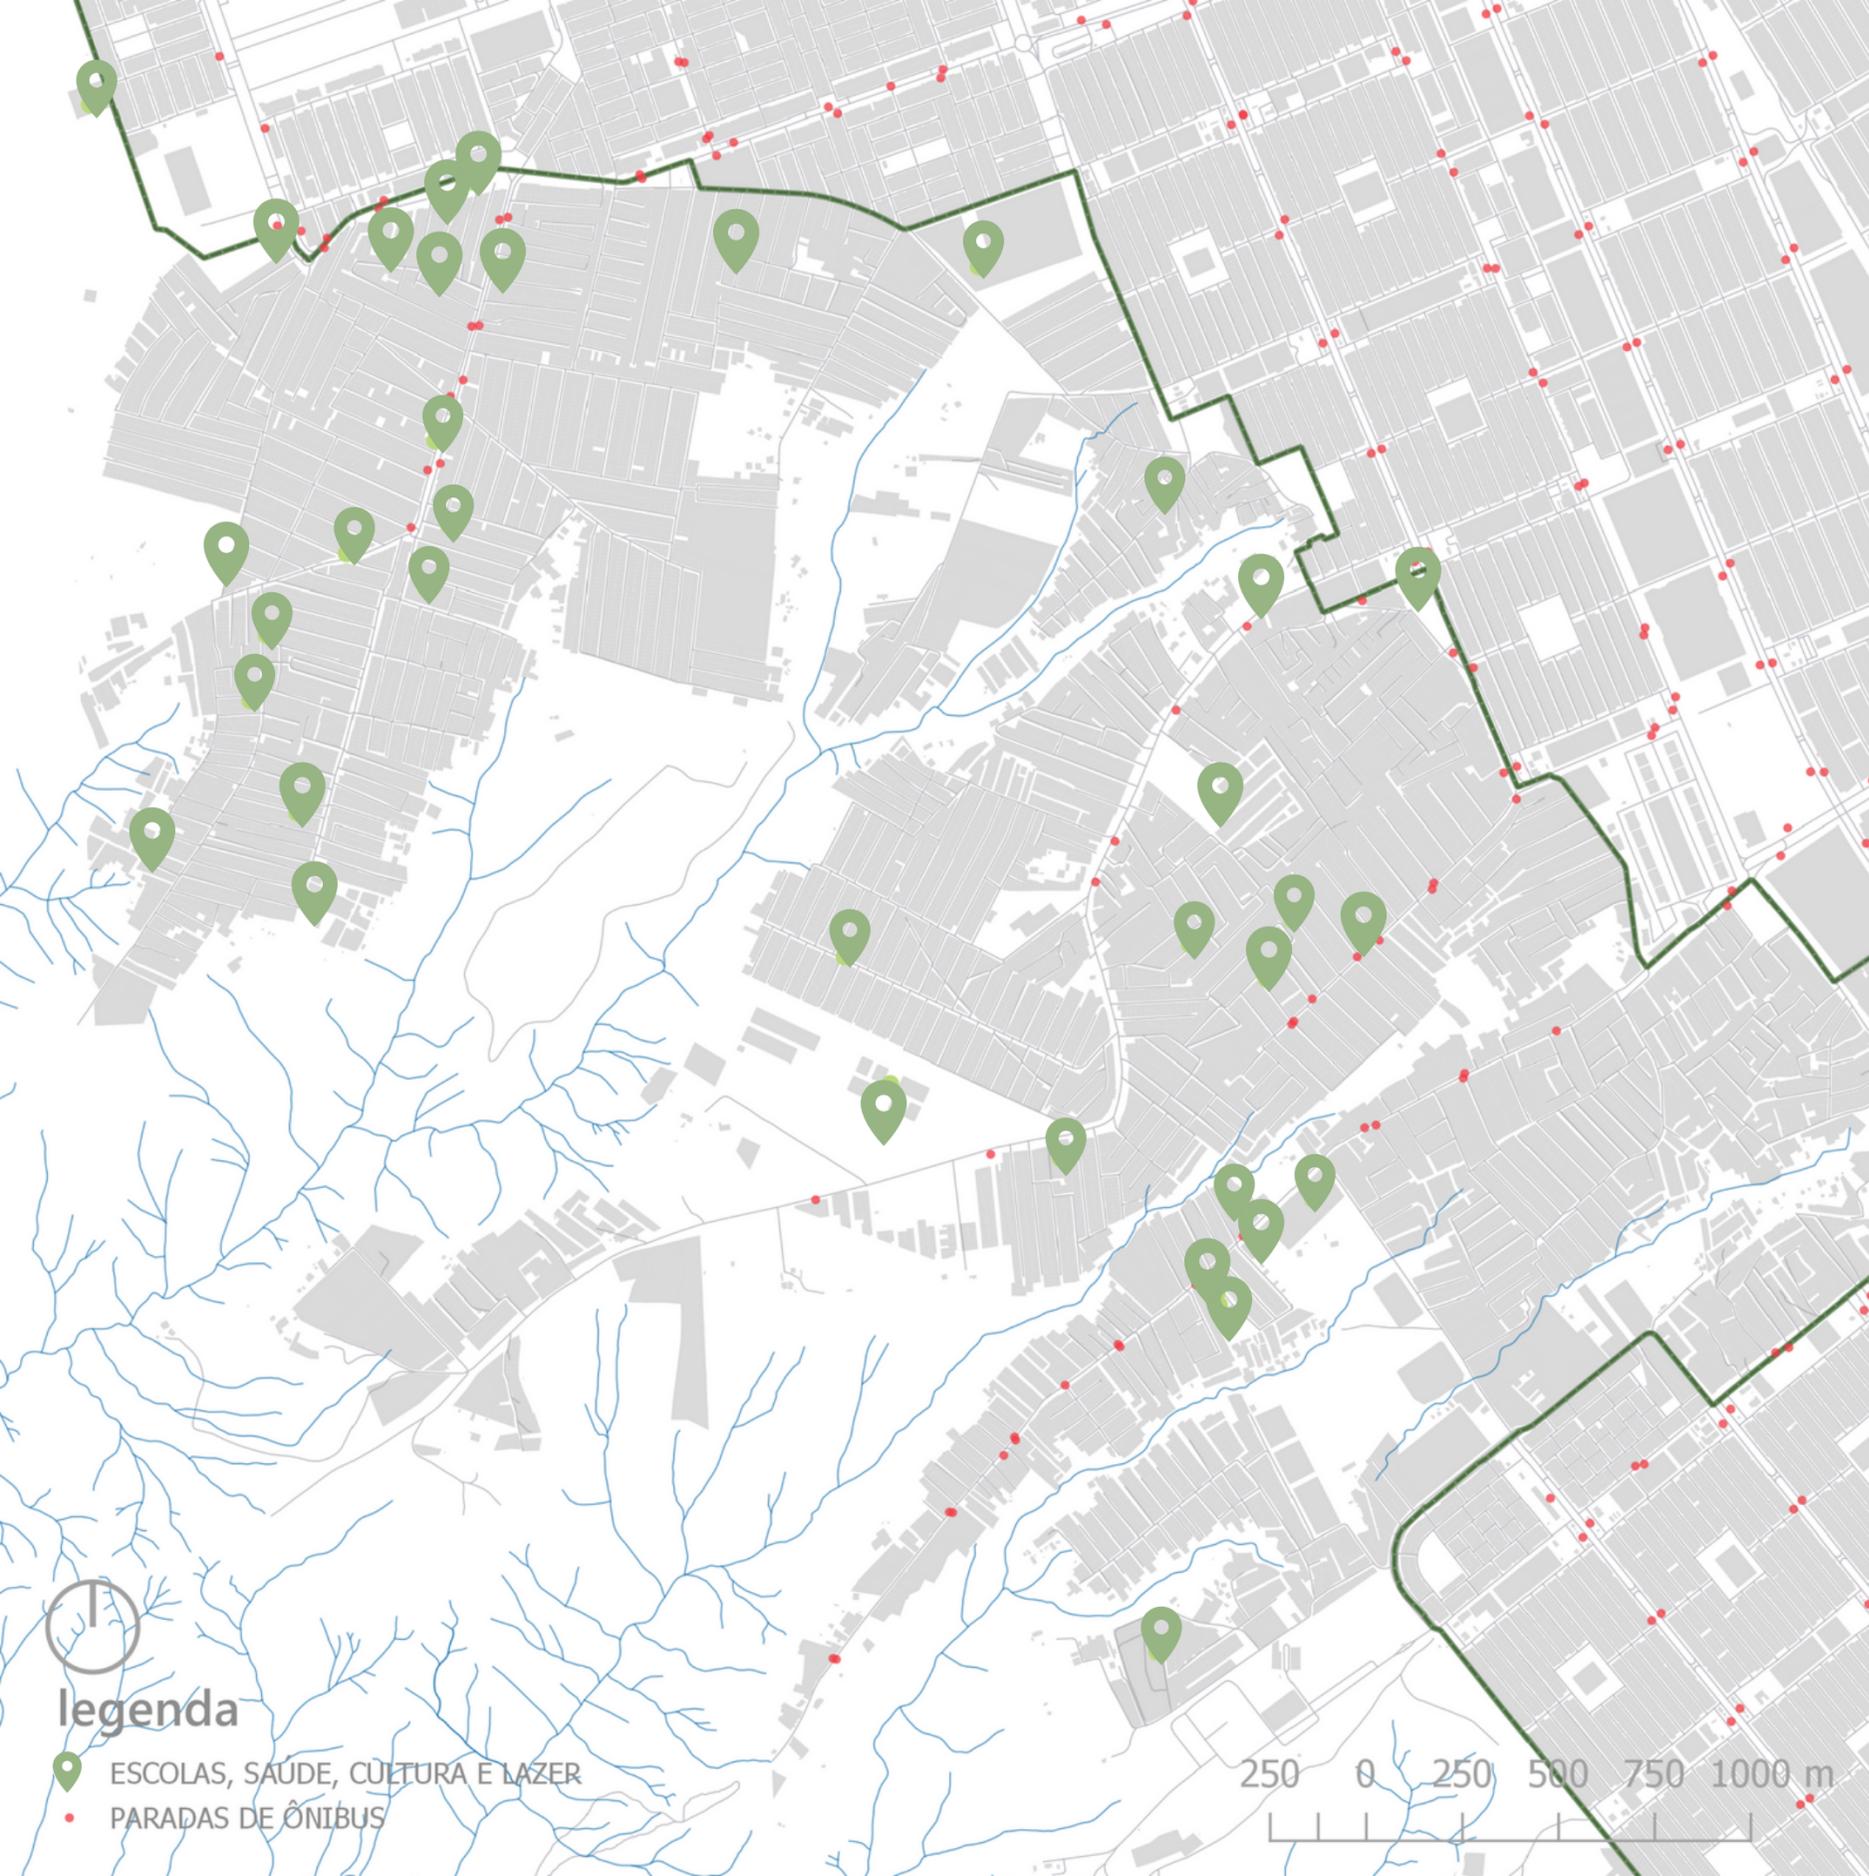
Mobilidade urbana

Quanto a mobilidade urbana, observou-se a presença de ponto de ônibus apenas nas principais vias centrais de cada trecho. Quanto a assistência, observou-se que o trecho 3 é assistido até metade da via central principal, e o trecho 2 assistido de forma ineficaz com a existência de poucos pontos. Já o trecho 1 apresenta-se como o mais assistido, possuindo paradas de ônibus até o final de sua via central principal.

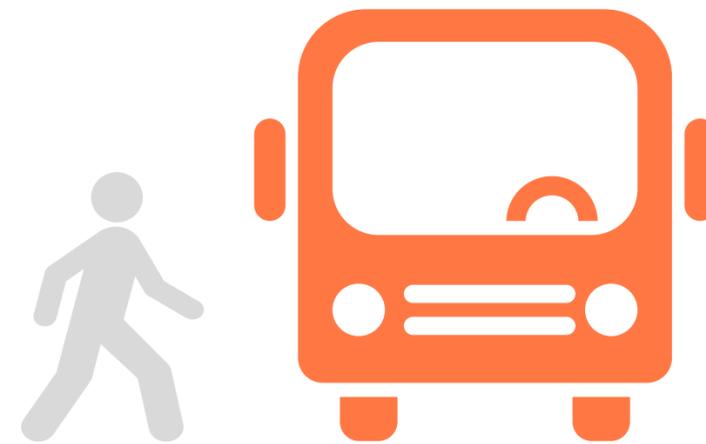
80,8% dizem existir ponto de ônibus

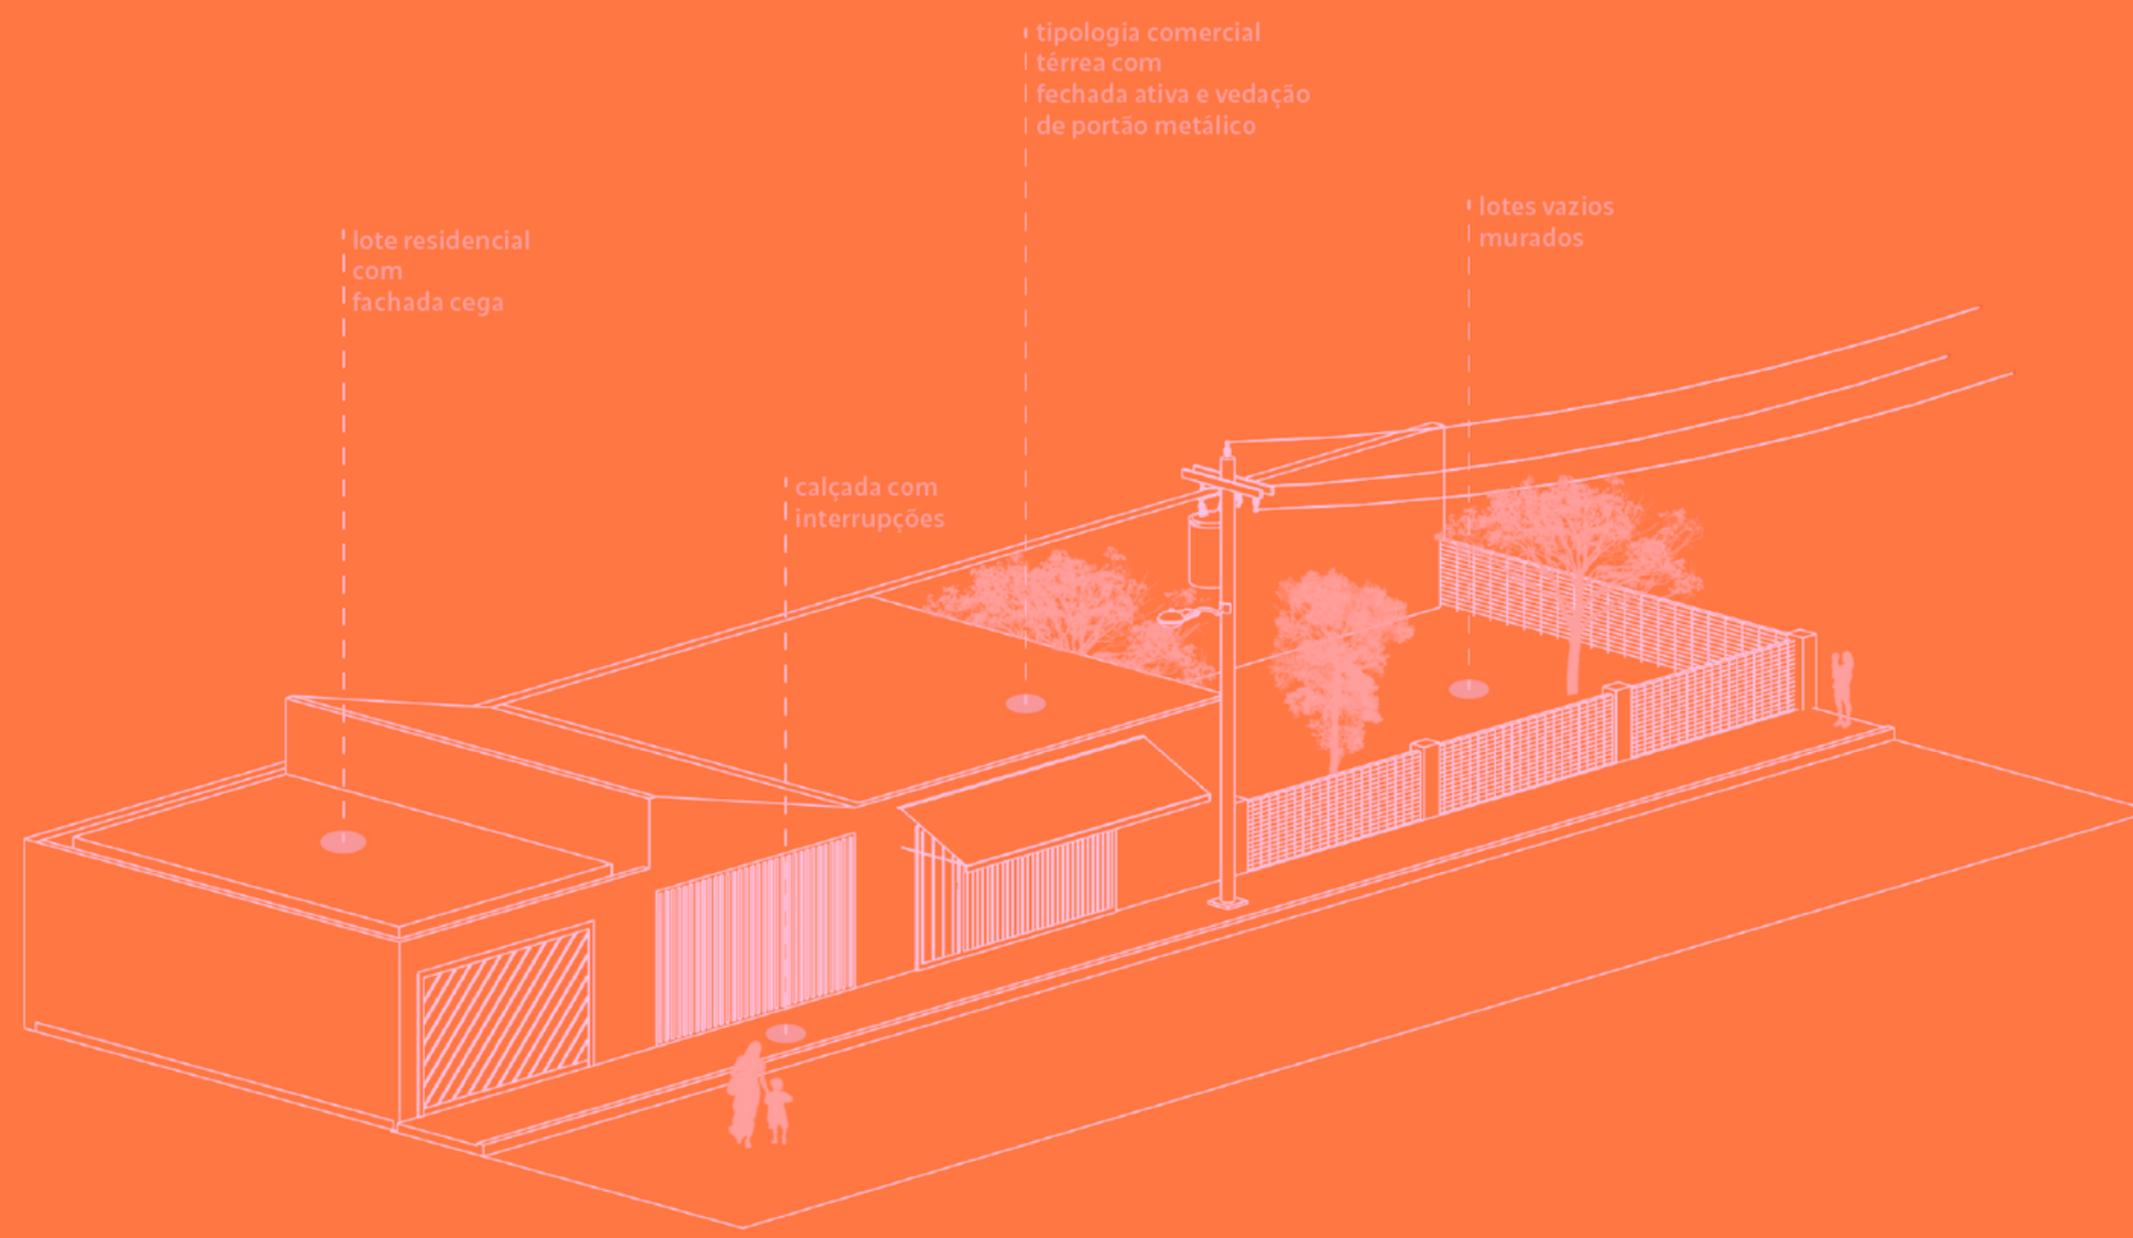
lote residencial
com
fachada cega

calçada com
interrupções

tipologia comercial

| térrea com
| fechada ativa e vedação
| de portão metálico

lotes vazios
murados
